# 절삭유청정장치 RX-M.P.O. CONDITIONER

REDOX 는 금속의 합금 소재로써 반응을 통해 살균, 악취저감, 스케일 방지, 중금속제거,  
녹 방지 등의 기능을 수행하는 고도산화기법의 첨단 기술로서 2차 오염이 없는  
친환경적인 제품 입니다.

2025. 06

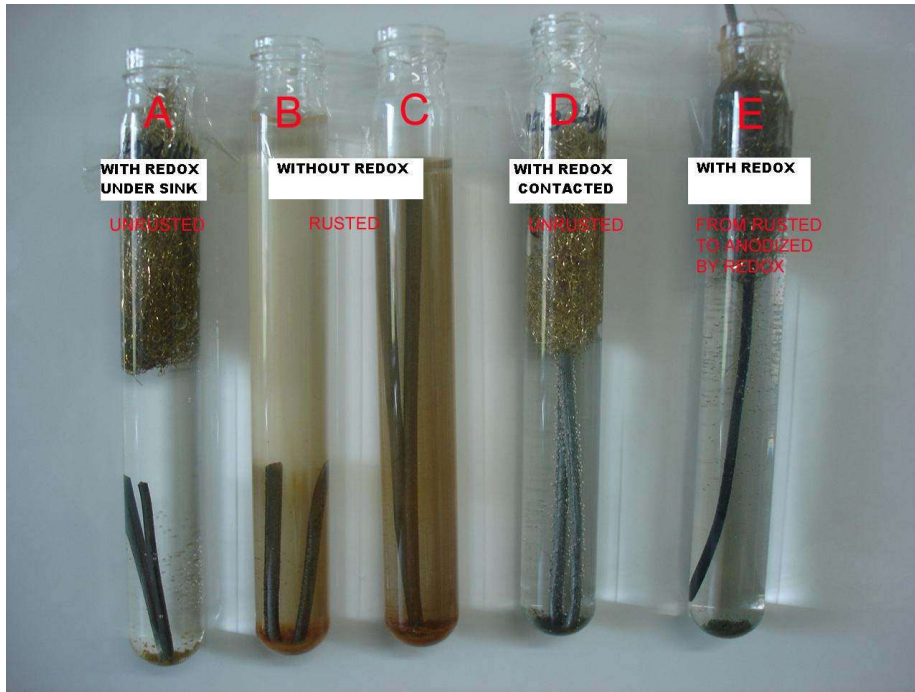
## 녹발생 방지 메카니즘

REDOX 소재가 적용된 샘플에서는 REDOX 소재의 전자방출로 철이 전자를 내 놓지 못해 녹이 발생하지 못하는 모습

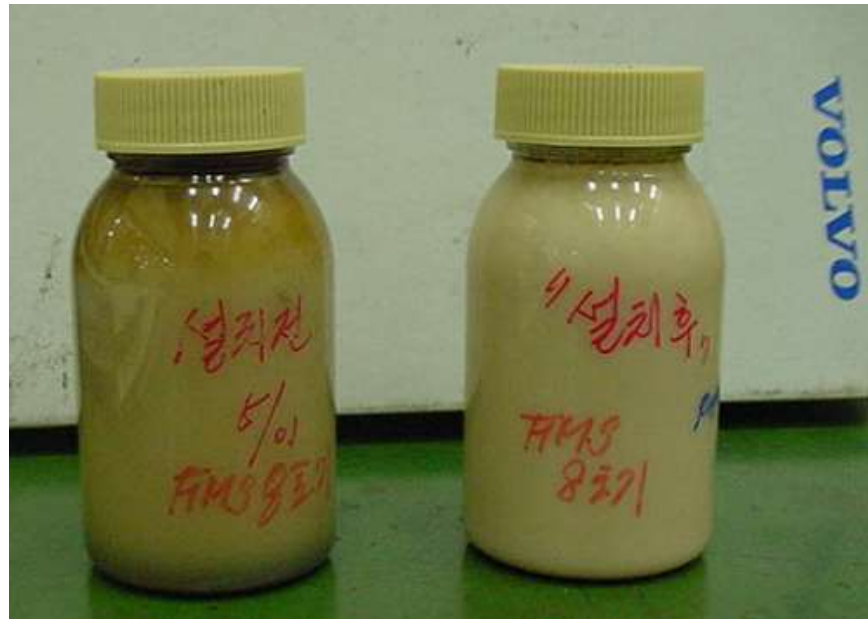
(FMS #8 호기)

농도: PH 8.12

채취 즉시 부패 냄새발생

농도: PH8.97

채취 후 5일 경과 부패 냄새 없음

- 1) pH 증가
- 2) 농도 (%) 증가
- 3) 생균수 감소
- 4) 타유 혼입량 전,후 동일
- 5) 유화안정도 증가
- 6) 방청성능 동일 (전/ 후)  
(1시간.2시간.3시간.6시간.24시간 동일)

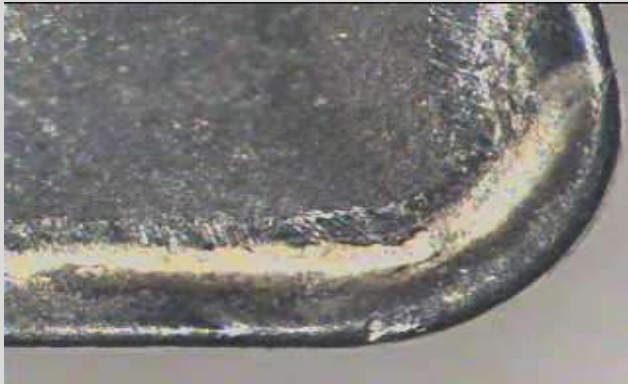
### 미설치

Vb 0.156 동일공작물 10개 가공 PH :8.12

## Redox system 설치 전후 .TIP 마모상태 결과 (분석기관: 두산인프라코아)

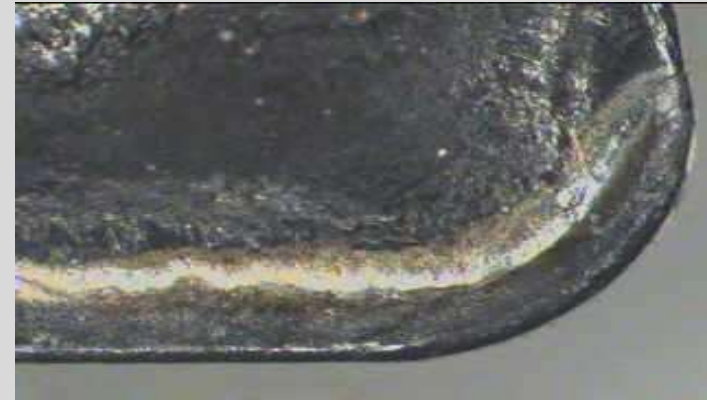
### 설치

Vb 0.127 동일공작물 10개 가공 PH:8.97
